# zwartboek LINEX Pro Grass

### Zorgen over de veiligheid

De Socialistische Partij (SP) is bezorgd over de veiligheid van medewerkers en oud-medewerkers van Linex Pro Grass in Koewacht, gemeente Terneuzen.

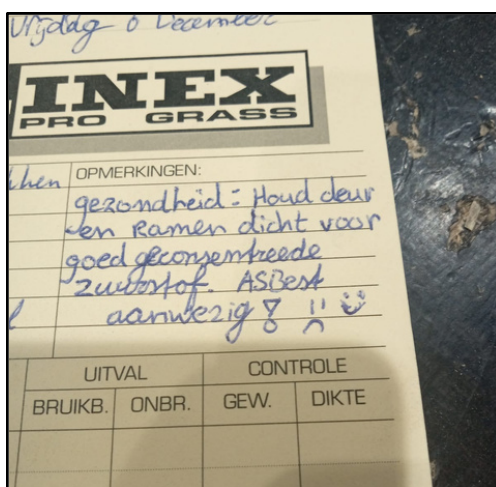
Dit is in geval van Linex Pro Grass allemaal niet gebeurd. Het bedrijfje dat het dak kwam verwijderen, deed dit absoluut onzorgvuldig en niet volgens de regels. Bovendien kregen medewerkers van Linex Pro Grass de opdracht om allerlei werkzaamheden uit te voeren zonder deugdelijke beschermende middelen.

*Geldhof vermeersch  
werkte niet op de juiste manier*

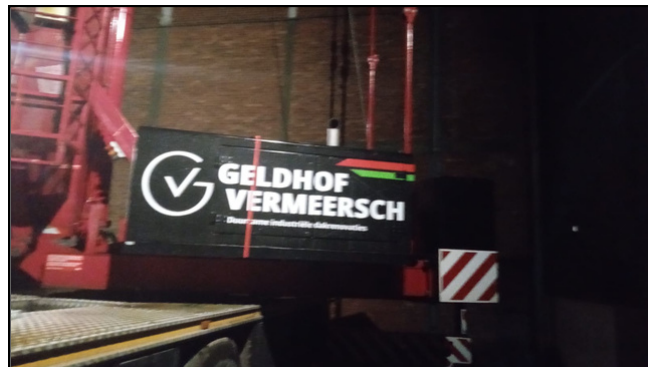
*waarschuwing aan de collega's*

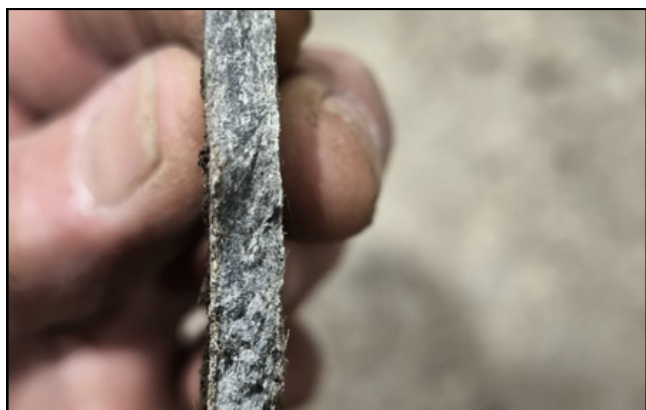
Begin december 2024 heeft eigenaar Van Guyse van Linex Pro Grass het asbestdak boven de productiehal van de fabriek laten verwijderen. Helaas is dit proces niet verlopen op de manier die de Nederlandse wet voorschrijft.

*stukje asbest van het dak*

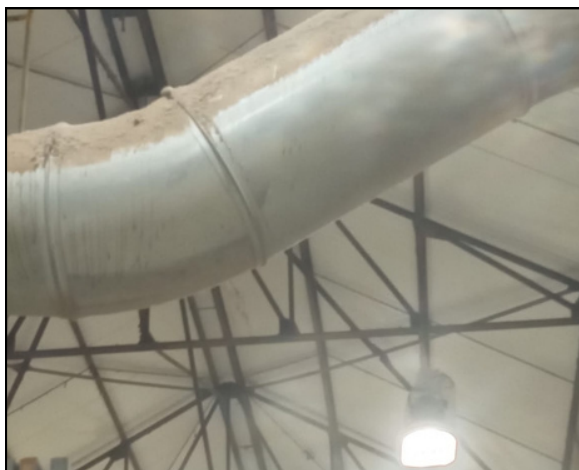
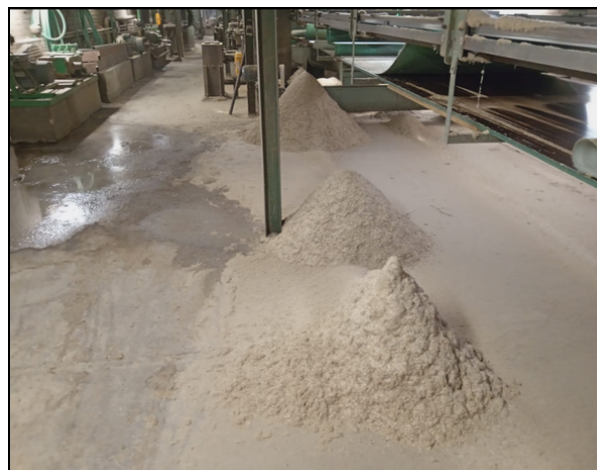
Aan medewerkers in de fabriek werd opgedragen om door te werken, zelfs terwijl er allemaal steigers in de fabriek stonden, vanwege de asbestsanering. Hier werd onderdoor gekropen en overheen geklommen, alsof de werkomgeving zonder die steigers in de fabriek nog niet gevaarlijk genoeg zouden zijn.

*Lange tijd was asbesthoudend stof aanwezig in de fabriek.*

Er zou alsnog een gecertificeerd bedrijf komen, om de fabriek schoon te maken van asbest. De arbeidsinspectie gaf aan de overige werkomstandigheden in de fabriek pas te zullen gaan bekijken nadat de fabriek schoon zou zijn van asbest. In de eerste helft van januari 2025 heeft Klaver luchtmonsters en kleefmonsters genomen.

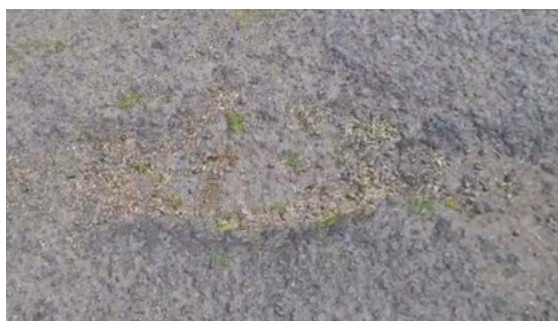
Met de vrachtwagens van F. Van Guyse worden de lemen en zaden (het vlas) aangeleverd. Er kan bij de opslag worden gelost of rechtstreeks in de lossing. Tijdens het lossen waait en dwarrelt er nog wel eens wat de omgeving in.

*zaden en stof blijven achter  
op straat rondom de fabriek*

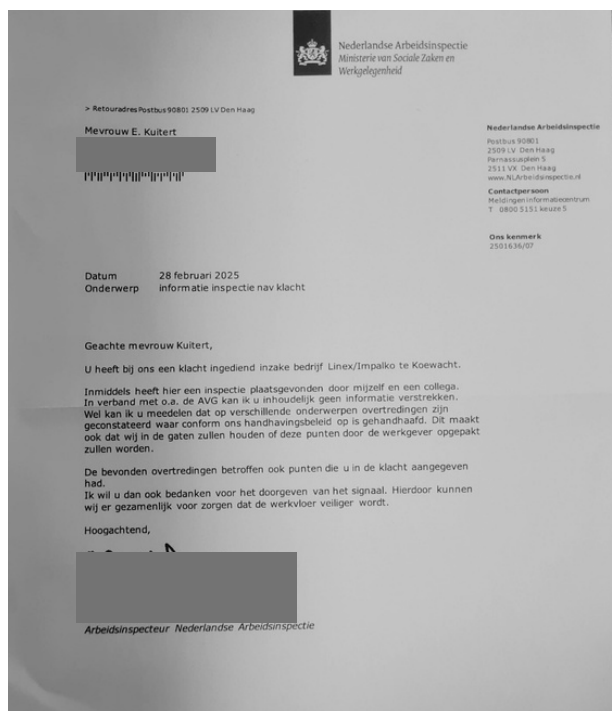
Nadat de NLA een deel van de fabriek had bekeken, waren er overtredingen geconstateerd, overeenkomstig met de lijst van de SP. Hiervan is de SP toen op de hoogte gebracht door de NLA-inspecteur. Deze inspecteur stuurde later in de maand een brief aan bestuursvoorzitter Edith Kuitert, van de SP in Terneuzen.

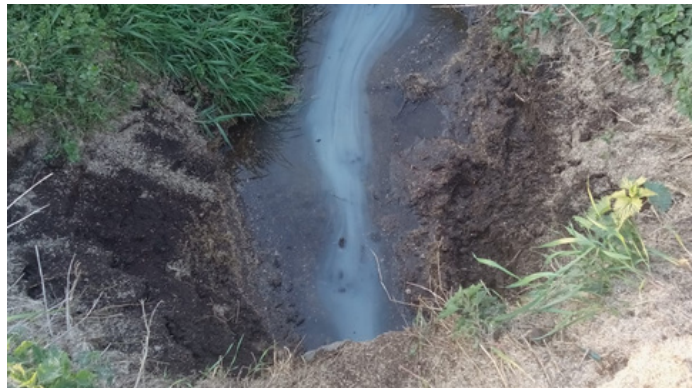
Op diverse momenten zijn door Linex Pro Grass grote hoeveelheden lijm gedumpt in de omgeving.

*lijm uit de fabriek komt terecht in het milieu*

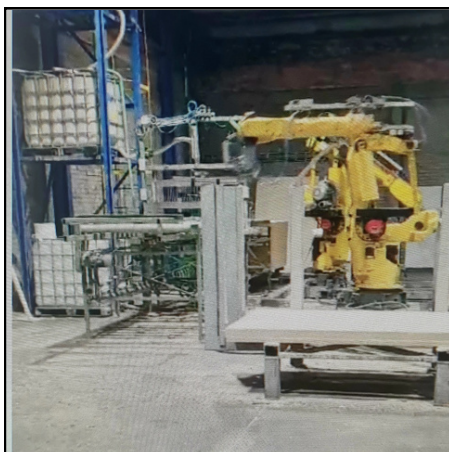
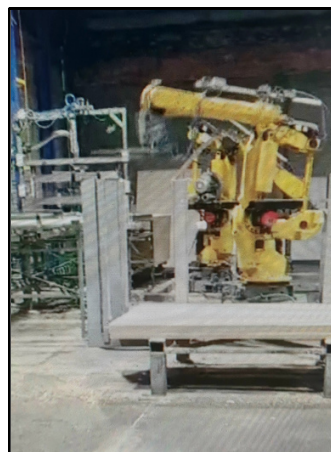
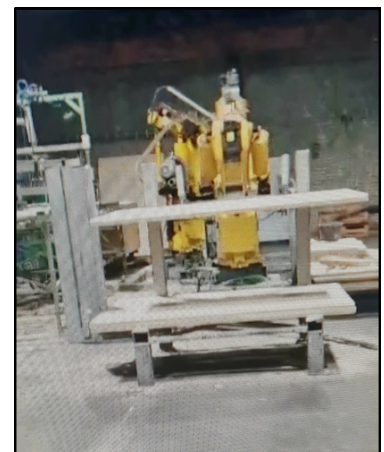
In Hal 1 staan robots waarvan de armen draaien, zonder hekken er omheen. Deze hekken zijn waarschijnlijk ooit eens weggehaald voor een reparatie en nooit meer teruggeplaatst. Het personeel loopt hier tussendoor en rijdt hier met een heftruck tussendoor. Een zwieper van zo'n enorme robot-arm kan ook levensgevaarlijk zijn.

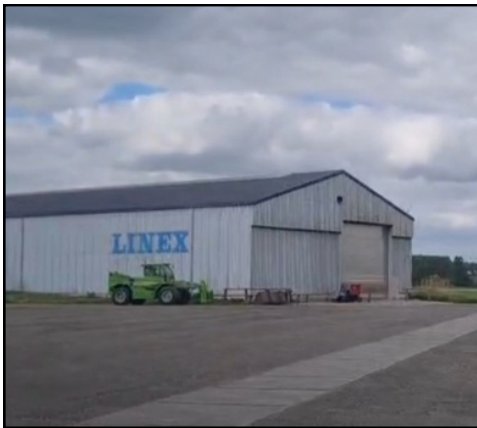
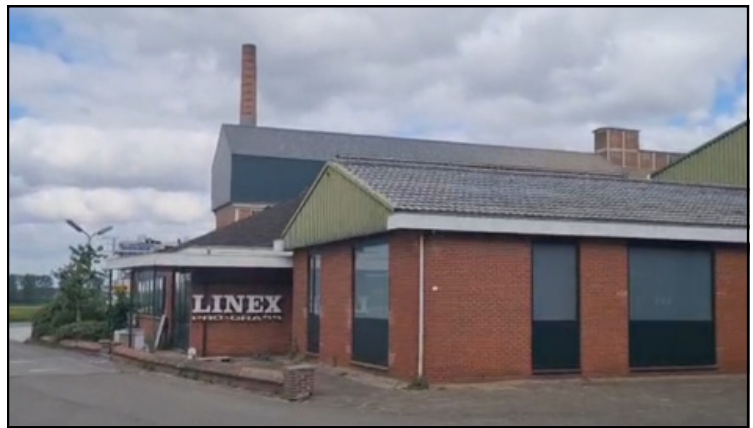
Elke hal in een fabriek als deze hoort meerdere deuren naar buiten te hebben, zodat er altijd een vluchtroute is, mocht er bijvoorbeeld brand uitbreken. De enige uitgang voor zowel Hal 1 als Hal 2 zijn de poorten aan de voorzijde. Alweer een levensgevaarlijke situatie.
